HIỆN TRẠNG XÓI LỞ - BỒI TỤ BỜ BIỂN TỈNH BÌNH THUẬN

Viện Hải dương học Nha Trang - Viện Khoa học và Công nghệ Việt Nam

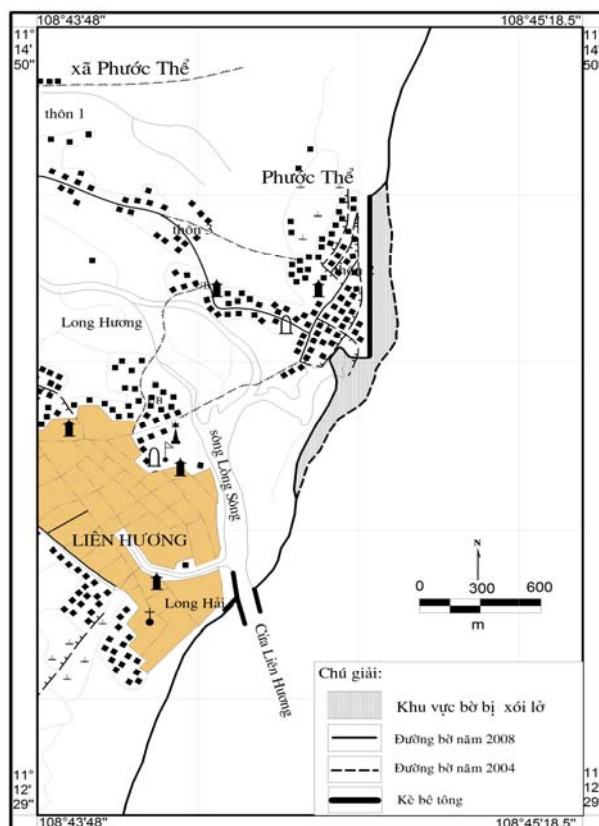
← Hình 1. Sơ đồ xói lở - bồi tụ tại khu vực Phước Thê (Tuy Phong, Bình Thuận)

Vùng cửa Sông Liên Hương (Tuy Phong, Bình Thuận) hiện tại khu vực này cũng bị quá trình bồi tụ làm cho luồng lạch thay đổi tàu thuyền phải chờ triều lên mới qua lại được, đồng thời ở khu vực này cũng đang tiến hành xây dựng kè ở hai bên bờ bắc và nam (hình 1).

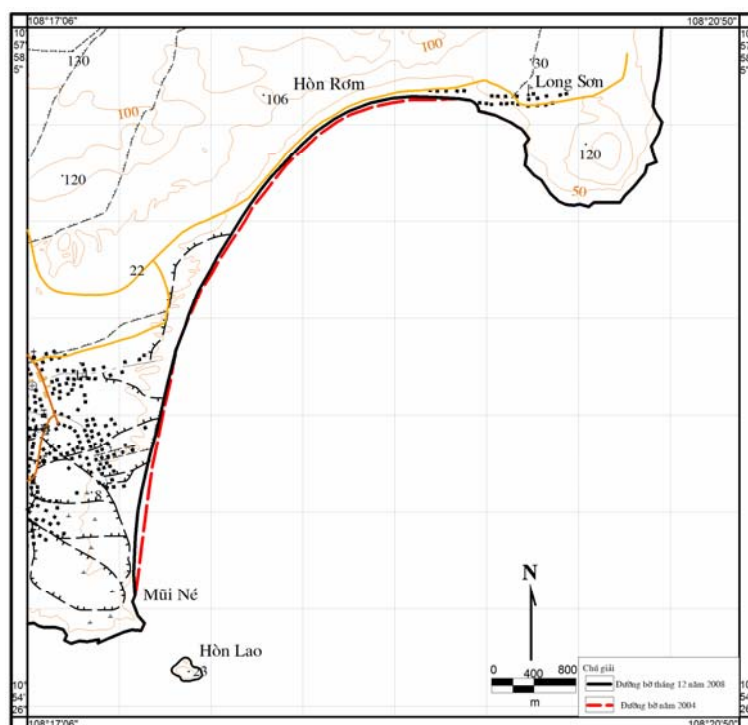
→ Hình 2. Sơ đồ hiện trạng xói lở - bồi tụ Hòn Rơm - Mũi Né Phan Thiết

Đoạn bờ mũi Hòn Rơm - Mũi Né, có hướng đông - tây (phần phía bắc) và có hướng bắc - nam (phần phía nam) và được giới hạn bởi hai mũi nhô là mũi Hòn Rơm và Mũi Né (hình 2). Khu vực bãi triều tương đối thoải, độ dốc trung bình $1 \div 2^\circ$, chiều

rộng bãi trung bình 25 - 30m (khi triều thấp nhất). Phần bên trong bãi là khu dân cư và một số khu du lịch, phần còn lại các thảm thực vật, rừng phi lao còn rất thưa thớt. Ngoài ra, một số nơi còn để lại các dấu tích của quá trình xói lở. Phía ngoài bãi triều tương đối thoải, thành phần vật liệu là cát hạt mịn màu đen ở phía đầu Hòn Rơm; tại khu du lịch Hòn Rơm 2 vật liệu là cát hạt thô, màu vàng có lẫn vỏ vụn xác sinh vật. Nhìn chung đoạn bờ này quá trình xói lở và bồi tụ diễn ra đan xen, nhưng quá trình xói lở chiếm ưu thế; tốc độ xói lở trung bình từ 3 đến 5m/năm, có đoạn từ 15 đến 20m/năm, đi sát vào chân kè ở các khu du lịch. Dấu tích còn lại là các giếng còn sót lại trên bãi triều.

+ Đoạn bờ từ Hòn Rom đến Mũi Né, quá trình xói lở và bồi tụ diễn ra đan xen nhưng quá trình xói lở chiếm ưu thế, tốc độ xói lở trung bình từ 3 đến 5m/năm (xảy ra vào mùa gió đông bắc).

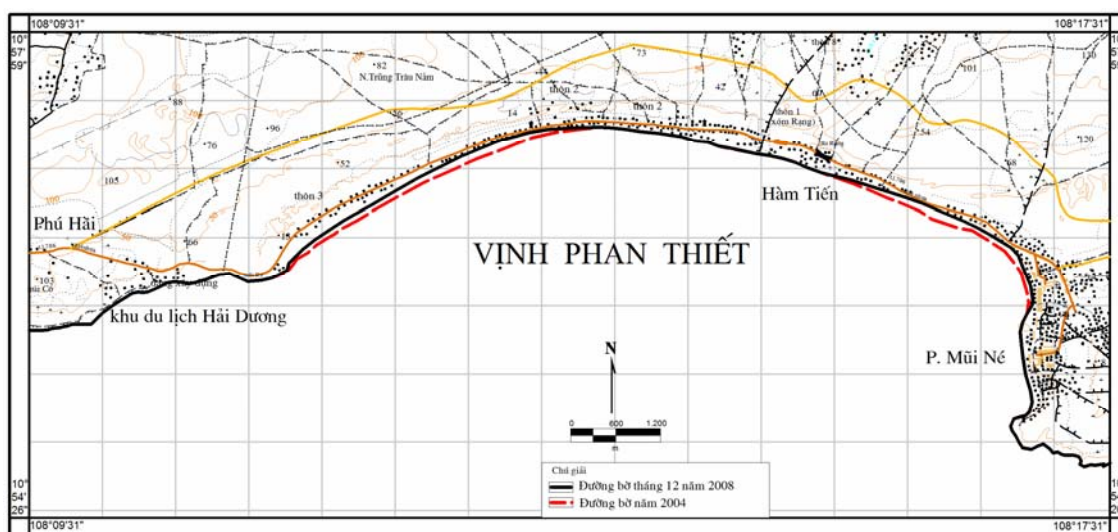
Hình 3. Sơ đồ hiện trạng xói lở - bồi tụ từ Mũi Né - Phú Hải Phan Thiết

Đoạn bờ khu vực Mũi Né - cửa Phú Hải chạy theo hướng đông - tây, có dạng cánh cung, hai đầu được che chắn bởi Mũi Né, mũi Đá Ông Địa và công trình kè cửa Phú Hải (hình 3). Phần trong bãi một số nơi được phủ bởi thảm thực vật không đồng nhất như rừng phi lao, dừa, nhà dân ngày ít đi, thay vào đó là các khu vực resort với các công trình kè bảo vệ bờ biển. Để chống chọi với nạn biển xâm thực, tỉnh Bình Thuận đã đầu tư hàng trăm tỷ đồng để xây dựng kè dọc theo một số khu vực. Nhưng qua thực tế cho thấy, việc làm này có mặt trái, bởi hiện nay, dọc bờ biển Phan Thiết chỗ nào xây kè thì không giữ được bãi tắm. Khu vực bãi triều tương đối thoải, độ dốc trung bình $3^{\circ} - 4^{\circ}$, chiều rộng nơi rộng nhất 25 - 35m, trung bình khoảng 15 - 20m (khi triều thấp). Thành phần vật liệu cấu tạo bờ chủ yếu là cát hạt trung nhỏ lẫn vỏ vụn sinh

vật, mép nước chủ yếu là xác sinh vật, sa khoáng. Đoạn bờ này quá trình xói lở chiếm ưu thế, tốc độ xói lở trung bình hàng năm 3 - 5m/năm. Do ảnh hưởng chủ yếu là sóng tác động gần như vuông góc với bờ, quá trình xói lở diễn ra gần như thường xuyên. Vật liệu xói lở được dòng chảy dọc bờ đưa lên tích tụ ở phía tây Mũi Né, vào thời kỳ gió mùa đông bắc do được sự che chắn bởi bán đảo Mũi Né nên vật liệu từ phía tây Mũi Né không được vận chuyển trả về Hàm Tiến; đồng thời vật liệu từ Hàm Tiến bị mang đi về phía mũi Đá Ông Địa, nên xảy ra hiện tượng thiếu hụt vật liệu bồi tích. Vì vậy, tại khu vực này tạo ra chế độ lệch động lực làm khu vực bờ tây Mũi Né được bồi tụ còn khu vực bờ Hàm Tiến thường xuyên bị sạt lở. Theo điều tra người dân địa phương thì trong những năm gần đây quá trình xói lở diễn ra ngày càng mạnh hơn, cho nên người ta tiến hành xây dựng những đoạn kè biển có chiều dài khoảng 1 - 2km, để bảo vệ cộng đồng dân cư trong khu vực.

+ Đoạn bờ từ Mũi Né đến cửa Phú Hải; quá trình xói lở mạnh xảy ra ở khu vực bờ phía bắc cửa Phú Hải với chiều dài 1-1,2km, tốc độ 7-10m/năm.

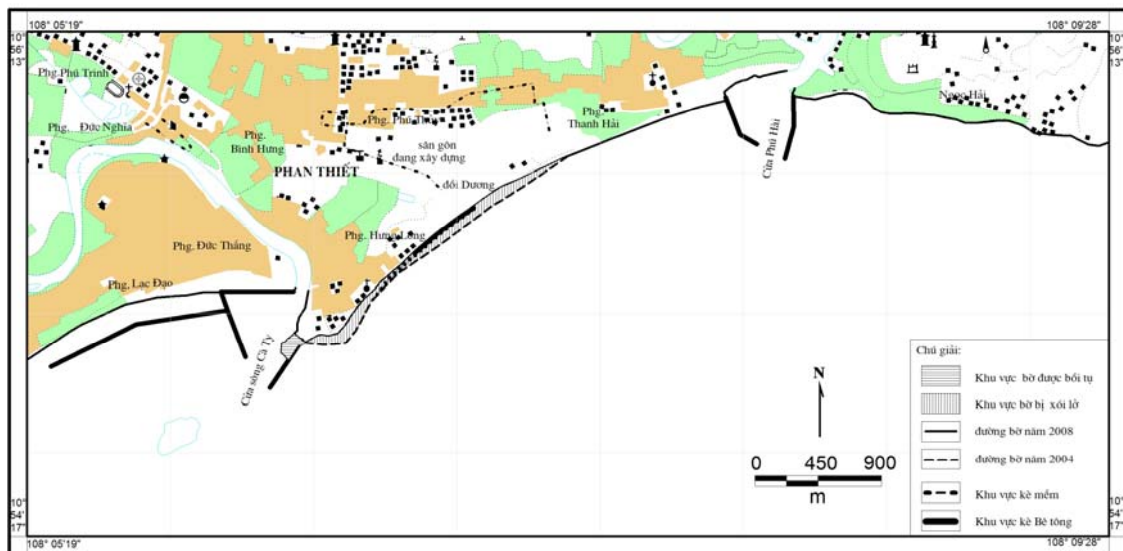
Hình 4. Sơ đồ hiện trạng xói lở - bồi tụ từ cửa Phú Hải - Cửa Sông Cà Ty Phan Thiết

Đoạn bờ từ cửa sông Phú Hải - cửa sông Cà Ty (hình 4) là những bãi cát, màu vàng, có chiều dài khoảng 3 - 4km, bờ được cấu tạo chủ yếu bởi các thành phần vật liệu là cát. Nơi bị xói mạnh nhất là phía bắc cửa sông Cà Ty, khu vực bãi tắm thuộc bãi Đồi Dương, phường Hưng Long với chiều dài

hơn 1,5km liên tục bị xói vào các mùa mưa lũ hàng năm. Đoạn bờ khu vực Hưng Long, Phan Thiết có hướng đông bắc - tây nam; thành phần vật liệu cấu tạo bãi chủ yếu là cát hạt mịn đến trung. Bãi biển ở phía bắc có phần cao hơn ở phía nam, càng xuống phía nam bãi biển bằng phẳng và hạt mịn hơn, độ dốc thoải đều khi chưa có công trình chắn sóng ven bờ, năm 2007. Đến năm 2008 khi có các công trình chắn sóng ven bờ, bãi bị xói lở mạnh vào mùa mưa

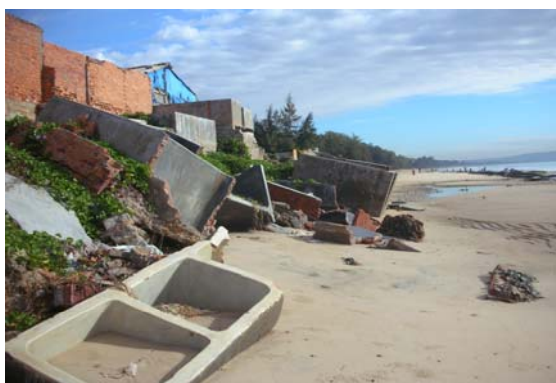
xảy ra ở đoạn bờ phía nam bãi biển, nơi không có đê mềm chắn sóng (ảnh 2). Nhưng vào mùa khô thì bãi biển nơi đây lại được bồi tụ nhưng không đáng kể.

Ảnh 2. Xói lở tại bãi Đồi Dương - Phan Thiết (11/2008)

Do quá trình xói lở xảy ra mạnh mẽ dẫn đến lở đất, sập nhà của cư dân ven biển, nên để tránh tai biến dẫn đến thiệt hại, năm 2007 đoạn bãi tắm này đã được làm các đê mềm chắn sóng. Cửa sông Phú Hải luôn được dịch chuyển và biến đổi phức tạp qua từng năm, đoạn bờ phía bắc cửa Phú Hải xói lở rất mạnh, do ảnh hưởng của triều cường, sóng hướng đông bắc đã gây sạt lở hơn 1,1km bờ biển thuộc địa bàn khu phố 4 và khu phố 5, phường Phú Hải, Tp. Phan Thiết, tốc độ xói lở 7 - 10m biên xâm thực sâu vào đất liền, ảnh hưởng trực tiếp hơn

+ Đoạn bờ từ cửa Phú Hải đến cảng Phan Thiết: có công trình bảo vệ bãi Đồi Dương được thiết kế bằng kỹ thuật “mềm”. Tuy nhiên, hiện nay bãi và công trình đang bị phá huỷ nghiêm trọng.

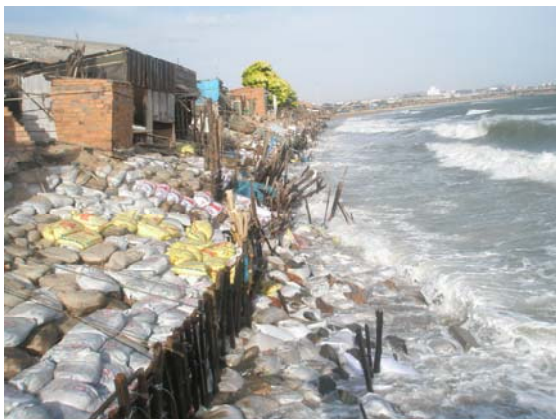
Đoạn bờ khu vực phường Đức Long, Tp. Phan Thiết. Đoạn bờ này có chiều dài 1 - 1,5km vào mùa gió đông bắc quá trình xói lở rất mạnh, hình thái bãi rất hẹp và độ dốc rất lớn, phía trong là khu dân cư, trong các năm 2007 - 2008 đã bị lở vào 3 - 4 lớp nhà (\approx 100m) với hàng trăm nóc nhà bị phá hủy [1, 2]. Đặc biệt là đợt triều cường từ ngày 9-12/01/2009, có 69 nhà sập, trong đó 22 nhà bị

nước biển cuốn trôi hoàn toàn. Nếu tính cả đợt triều cường giữa tháng 12/2008, thì khu phố này đã mất 104 nhà. Đã có 23 ngàn bao cát, hơn 10 ngàn cây cọc tràm cùng 339m bạt được thành phố cấp cho dân làm kè chắn sóng. Hiện nay các hộ dân bị mất nhà chính quyền địa phương đã cấp đất tái định cư, những hộ còn lại đã xây dựng hệ thống kè rất đơn giản như đá học, cây, cọc gỗ,... chắc chắn sẽ chỉ có tính chất tạm thời do vậy cần phải được xây kè bảo vệ kiên cố (ảnh 3).

Ảnh 3. Xói lở bờ biển tại Phường Đức Long, Phan Thiết (11/2008)

+ Đoạn bờ cảng Phan Thiết - mũi Kê Gà: quá trình xói lở - bồi tụ xen kẽ nhau nhưng quá trình xói lở chiếm ưu thế vào mùa gió đông bắc, đặc biệt, quá trình xói lở rất mạnh ở khu vực phường Đức Long Tp. Phan Thiết.

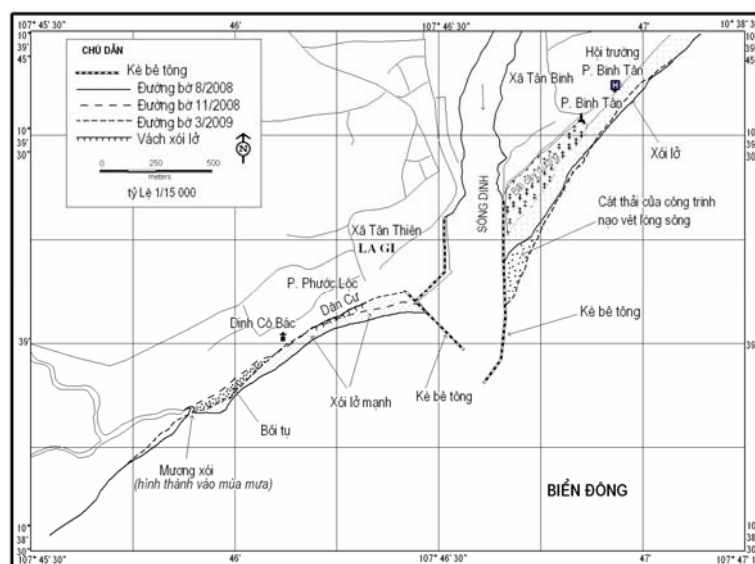
Hình 5. Sơ đồ biến đổi địa hình bờ và bãi biển khu vực cửa La Gi - Bình Thuận

Các đợt khảo sát thực địa đã được tiến hành vào tháng 8/2008 và tháng 3/2009 nhằm đo đạc để thành lập sơ đồ hiện trạng bồi tụ - xói lở theo mùa trong hai năm [1, 2] (hình 5). Đối với khu vực phía bắc cửa sông Dinh (La Gi), trong những năm gần đây tình trạng sạt lở bờ biển đã xảy ra khá nghiêm trọng, người dân khu phố 9 và 11, phường Bình Tân, thị xã La Gi sống trong tâm trạng thấp thỏm, lo rừng dương trên bãi biển xóm Kè - Tân Long sạt lở, kéo luôn nhà mình xuống biển. Nhưng tại họa không phải do thiên tai. Chuyện sạt lở bờ biển do đơn vị nạo vét lòng sông Dinh, kết hợp tận thu cát xây dựng đã dùng bãi biển xóm Kè làm nơi tập kết cát hút từ dưới lòng sông Dinh gây ra. Bãi tập kết này cũng là nơi dùng để lọc lấy cát sạch. Chất thải, nước bẩn được cho chảy tràn lan với khối lượng lớn ra biển, khiến cho bờ biển, vốn được bồi rất đẹp nay lại bị sạt lở nghiêm trọng; đoạn bờ trước hội trường khu phố 9 (phường Bình Tân) ăn sâu khoảng 2 - 4m so với bãi bồi trước đây.

Phần phía nam cửa sông Dinh (khu phố 7, phường Phước Lộc, La Gi), 8/2008 còn thể hiện được bãi biển, có nơi rộng tới hàng trăm mét nhưng qua mùa mưa đến tháng 3/2009 thì phần bãi này đã bị biến mất. Người dân sống quanh khu vực

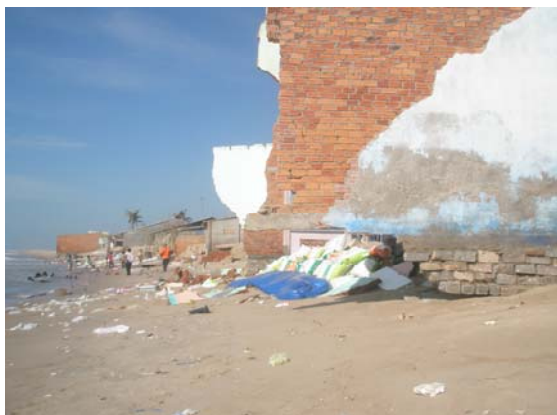
có kè bê tông trước cửa sông Dinh (từ 2003 đến 2009), quá trình xói lở bờ biển làm bãi cát ven biển rộng vài trăm mét, dài gần 1000m nay đã bị xóa sổ,

từ tháng 8/2008 đến tháng 3/2009 có đoạn vào sâu tới cả 100m. Đến nay, đã có hàng trăm nhà dân bị sóng biển đánh sụp đổ (ảnh 4).

Ảnh 4. Xói lở tại bờ nam cửa La Gi (3/2009)

+ Cửa La Gi: được xây kè bảo vệ hai bên rất kiên cố. Tuy nhiên, dưới tác động của kè bảo vệ, dải bờ phía nam cửa đã và đang bị xói lở rất nghiêm trọng.
